FRA-personalen fördelade på positioner

Radiospaningsplatserna, RS-pl

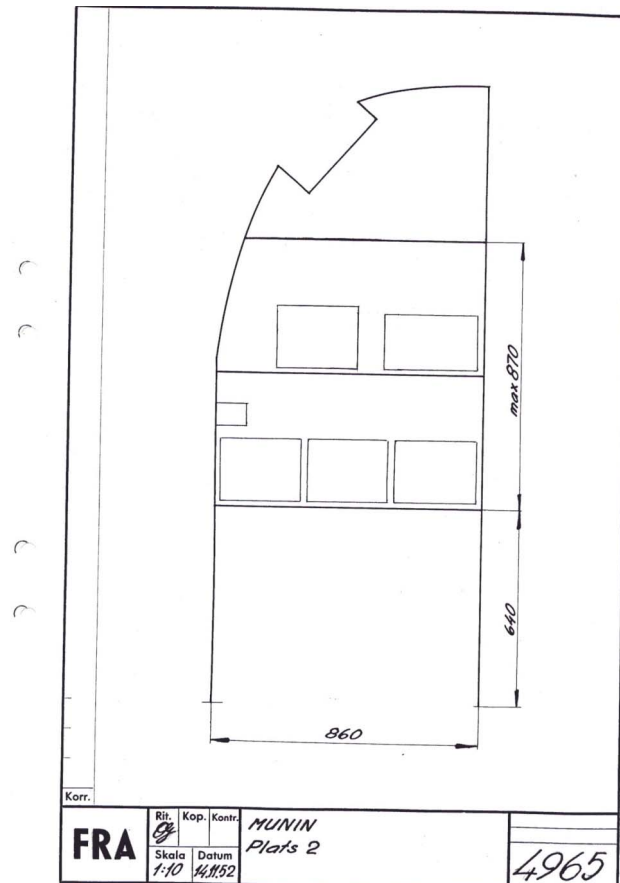
Principskiss som användes av FRA för planera apparatplacering utifrån blockschema och tillgängligt utrymme för spaningsutrustningen på resp. radiospaningsplats.

- Apparatstativen var byggda av vinkelprofil i metall. Spaningsutrustningen var normalt festskruvad på apparatbäddar med gummidämpare. I något fall var utrustning fastspänd med en läderrem. Den nedre apparatraden var vinklad så att operatören skulle se skalor och reglage bättre
- Vid varje operatörsplats fanns en kraft- och telefonpanel med kraftuttag till alla apparater, anslutning för inombordstelefon samt audio- och videotrunkar mellan operatörsplatserna (för analys och inspelning t ex).
- Stolarna var bra; det är inte klarlagt varifrån stolarna kom.

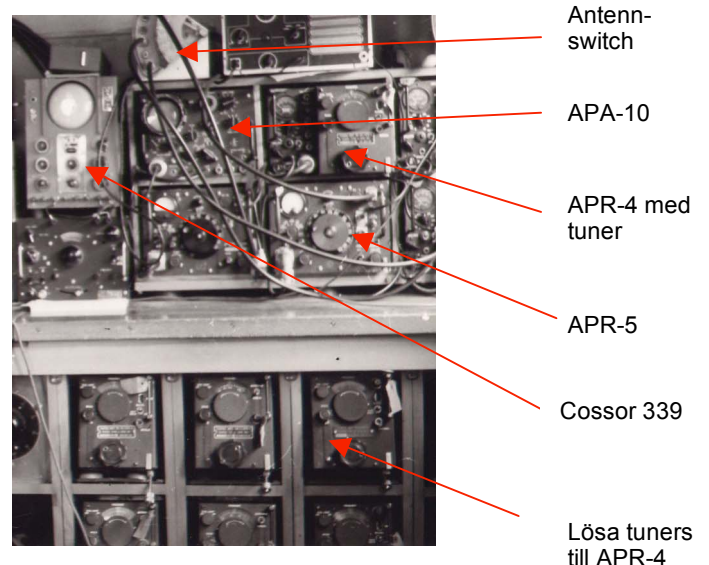
En markstation 1952, med delvis samma typ utrustning som fanns i fpl 79001
